**Jezdnia, km 0+000 – 0+600,**

Emil Idzik, Opole, ul. Sz. Koszyka 4/30, 45-720 Opole tel. kom. 607 083 663			INWESTOR: PGL Lasy Państwowe Nadleśnictwo Chrzanów	
OBIEKT:	Remont drogi leśnej – dojazd pożarowy nr 6, Leśnictwo Kroczymiech			
RYSUNEK:	Przekrój konstrukcyjny drogi			
STANOWISKO:	IMIĘ I NAZWISKO:	NR UPRAWNIEN:	DATA:	PODPIS:
Projektant:	Marceli Matłosz	281/90 K-ce	Czerwiec, 2021	
Opracowujący:	Mgr inż. Emil Idzik	168/92/OP	Czerwiec, 2021.	
Branża: Drogowa	Rok opracowania: 2021	Skala: 1:50		Egz. nr: 1

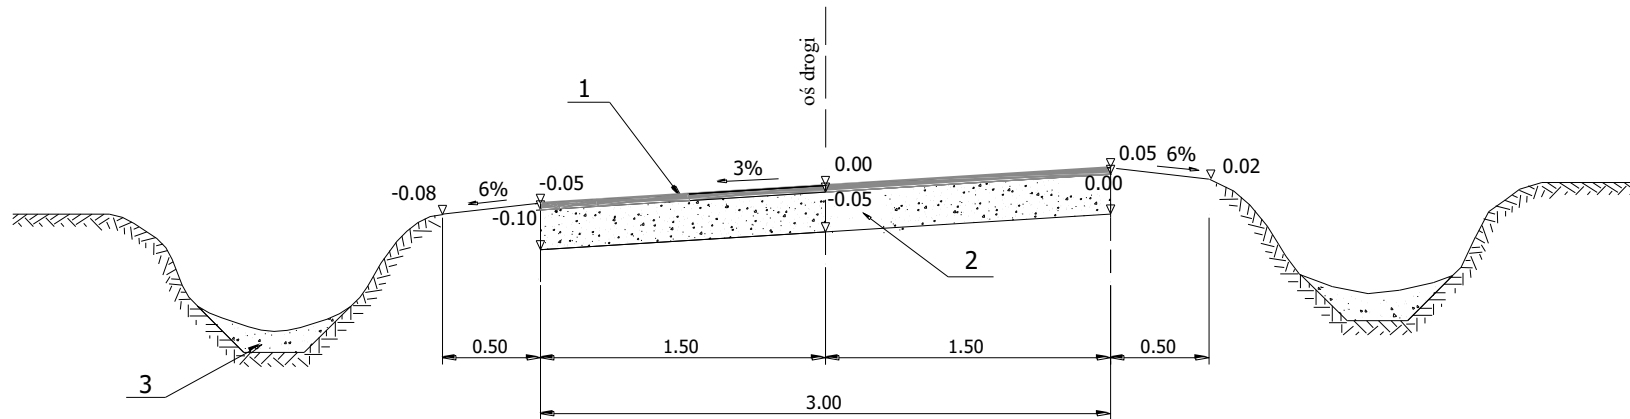
**Objaśnienia:**

1. Warstwa z kruszywa kam. (mieszanka) frakcji 5-31.5mm, grub. w-wy 5cm
2. Istniejąca podbudowa z kruszywa kamiennego, uszkodzona
3. Istniejące rowy przydrożne, stan dobry

Przekrój charakterystyczny dla następujących odcinków drogi:
